| <b>Baumschutzkommission der Stadt Halle</b> | | <b>Protokoll zur Baustellenkontrolle</b> |
| <b>Vorhaben: Neubau Trinkwasserleitung SWH – Heideallee zwischen Walter-Hülse-Str. und Gimritzer Damm</b> | | |
| <b>Ort:</b> Halle (Saale) Heideallee | | <b>Datum:</b> 14.06.2018 |
| <b>Thema:</b> Baumschutz auf der Baustelle | | <b>Seite:</b> 1 (von 2) |

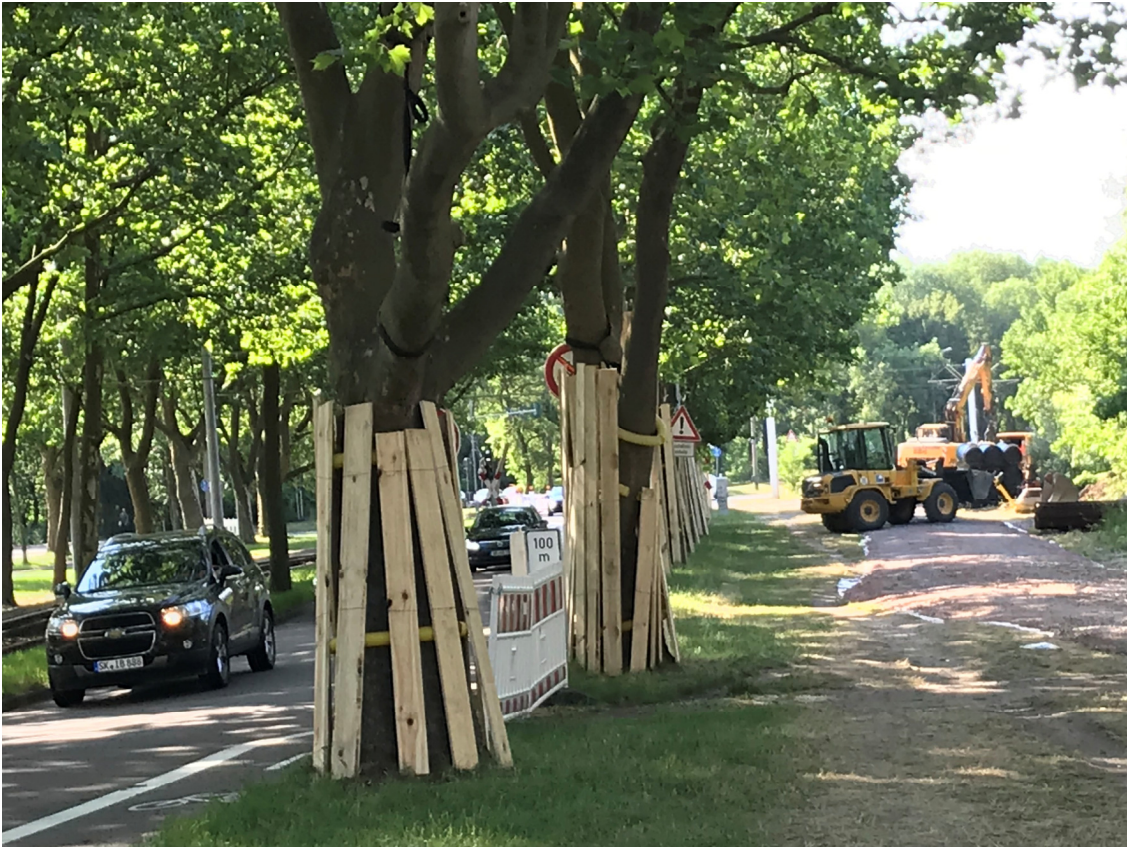
14.06.2018 – Baustelle Heideallee

| <b>1.1</b> | <b><u>Kontrolle Baumschutz</u></b> <ul style="list-style-type: none"> <li>Die Baumschutzkommission hat sich am heutigen Freitag über die Maßnahmen zum Baumschutz auf der Baustelle, Heideallee – Neubau Trinkwasserleitung informiert.</li> <li>Bereits in der zurückliegenden Woche (23.KW) haben Mitglieder der Kommission feststellen müssen, dass für den Neubau der Trinkwasserleitung im Bereich zwischen Walter-Hülse-Straße und Gimritzer Damm keine separate Baustraße errichtet wurde. Zum Befahren wurde stattdessen der gesamte Kronentraufenbereich westlich der Alleebäume genutzt.</li> <li>Die Errichtung einer Baustraße ist zum einen entsprechend der Baumschutzsatzung der Stadt Halle gefordert. Zum anderen resultiert die Baustraße aus der Richtlinie für die Anlage von Straße, Teil Landschaftspflege 4 (RAS LP4).</li> <li>Im Bild 13 dieser Richtlinie ist dargestellt, dass neben einem Stammschutz der Bäume (die Wurzelanläufe sind darin eingeschlossen) auch der Wurzelbereich innerhalb der Kronentraufe +1,50m vollständig durch entsprechende Auflage (mind. 20 cm) aus geeignetem Kies oder Schotter inkl. Tennvlies, vor Verdichtung und Schädigung zu schützen sind. Die Belastung ist zu befristen.</li> <li>Zum Baubeginn hat dieser Schutz vollständig gefehlt.</li> <li>Erst in der 24. KW wurde nachträglich eine Baustraße eingebaut. Es verblieb zwischen den Bäumen und der Baustraße ein ca. 1,5m breiter Streifen, der keinen Schutz erhielt.</li> <li>Die bisher errichtete Baustraße ist nach örtlicher Feststellung für das Befahren und Arbeiten viel zu schmal. Zum Termin musste durch die Baumschutzkommission festgestellt werden, dass die Baustraße durch einen schweren Radlader rückwärtsfahrend verlassen wurde und somit unmittelbar über die ungeschützten Wurzelbereiche gefahren wurde.</li> <li>Das ausführende Unternehmen wurde aufgefordert, unverzüglich die Baustraße zu erweitern oder einen ortsfesten Bauzaun zu stellen.</li> </ul> | |
